# ÉTUDE DE DELIMITATION DE ZONES HUMIDES POUR LE PROJET EOLIEN DES SIX COMMUNES (89)

DEPARTEMENT DE L'YONNE (89)

## Étude N°A26003

Maître d'ouvrage : **SSE Renewables France**  
Bureau d'études environnement : **ECO-STRATEGIE**

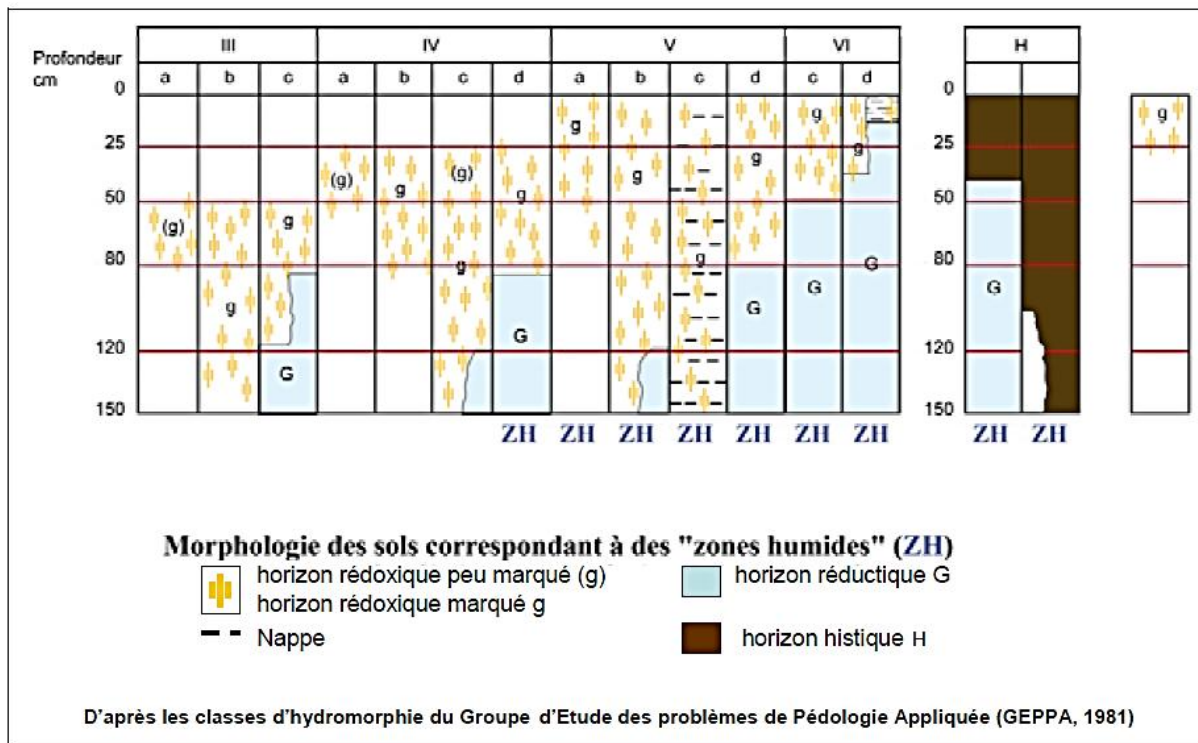
**Figure 3 - Classes d'hydromorphie (GEPPA 1981, modifié)**

Les classes Vb, Vc, Vd, VI, H correspondent à des sols de zones humides, les classes IVd et Va et les types de sols correspondants peuvent être exclus par le préfet de région après avis du conseil scientifique régional du patrimoine naturel

- ⇒ **Critère végétation** : La végétation a été caractérisée comme humide si l'habitat est caractéristique de zone humide ou lorsqu'au moins 50 % de la flore présente dans l'habitat est caractéristique de zone humide.
- ⇒ **Critère sol** : L'analyse pédologique a été effectuée à l'aide d'une tarière à main, permettant d'effectuer des sondages jusqu'à 120 cm de profondeur lorsque le sol le permet. Chaque sondage a ensuite été rattaché à une classe d'hydromorphie (Figure 3).

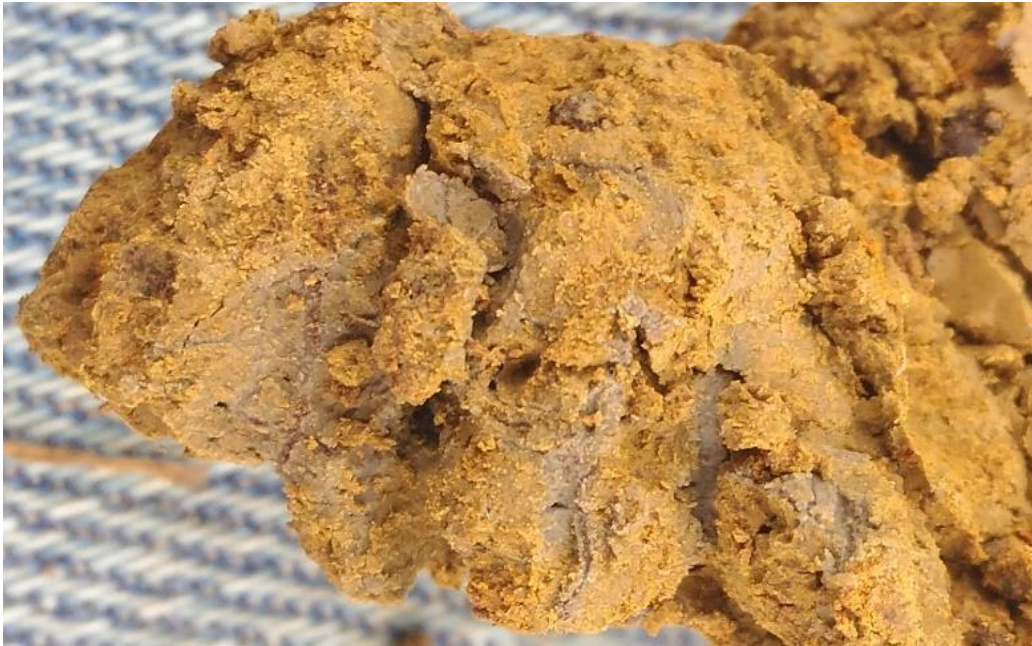
- **Les traits rédoxiques** qui correspondent aux traces orangées dans le sol ;

*Photographie 2 - Traits rédoxiques*

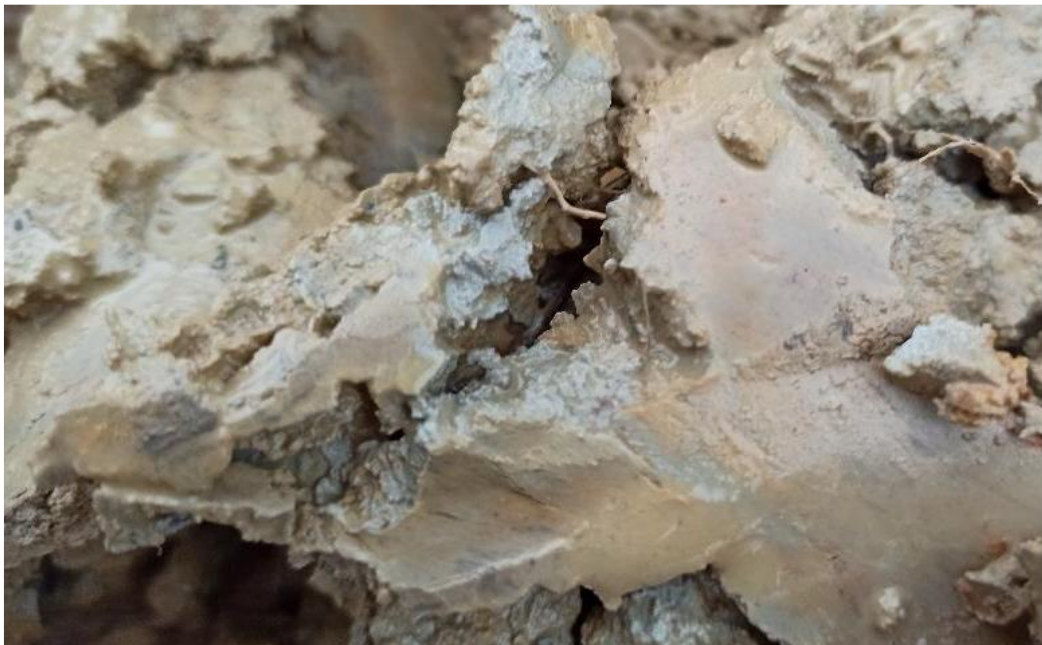
- **Les traits réductiques** qui correspondent à des traces grises-bleues à verdâtres dans le sol ;

*Photographie 3 - Traits réductiques*

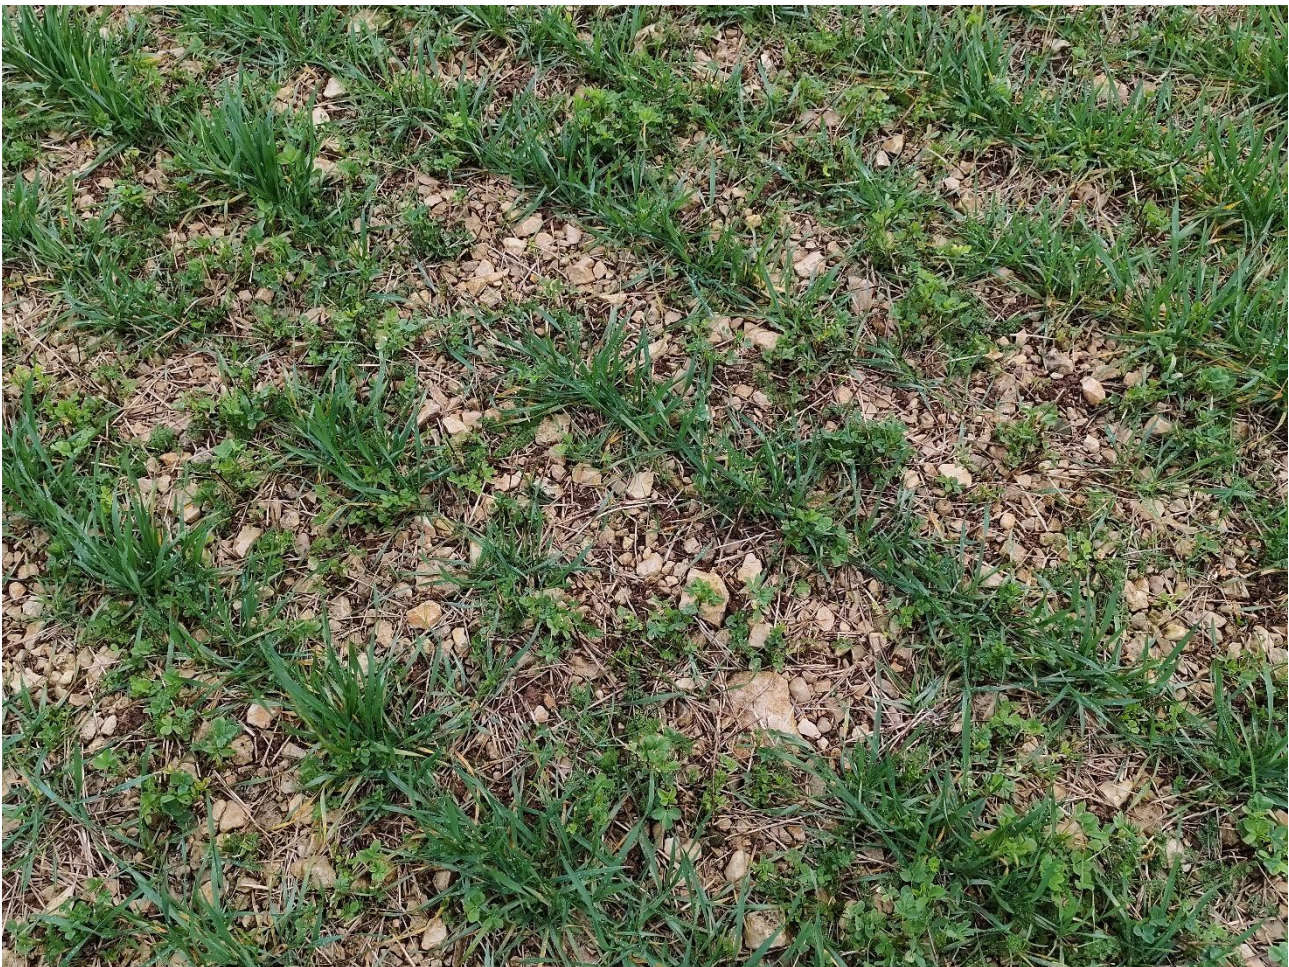
*Photographie 4 – Aperçu du sol calcaire caillouteux du site d'étude*

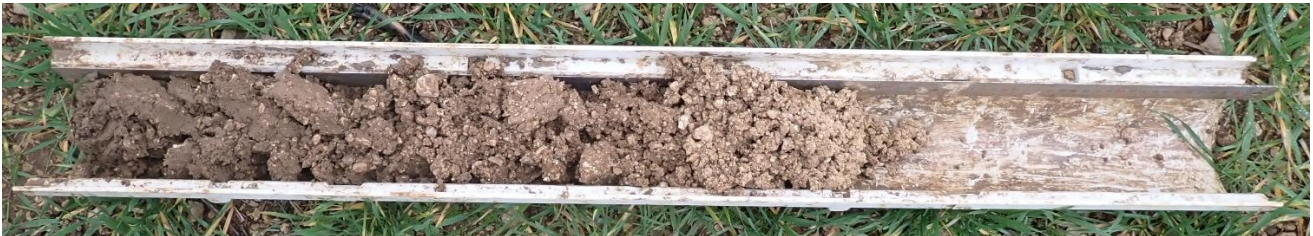
- 1 sondage n'est pas caractéristique d'un sol de zone humide ;

*Photographie 5 - Carotte n°21 de sol non caractéristique de zone humide (Classe Ia)*

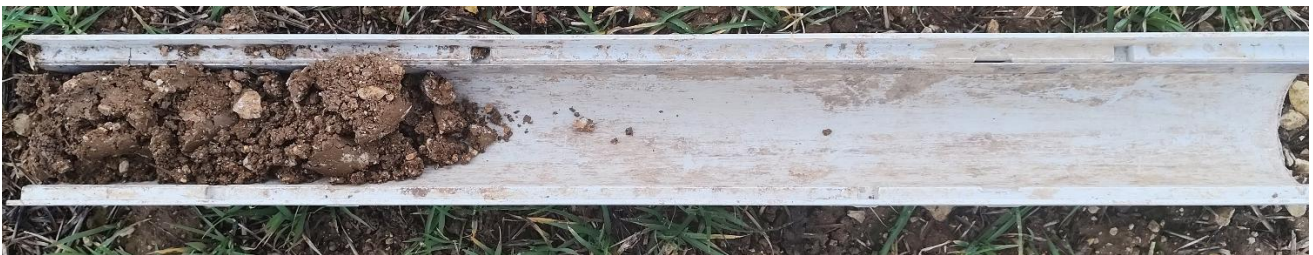
- 68 sondages sont non caractérisables (tarière bloquée à faible profondeur). En effet, du fait soit de la présence d'éléments grossiers voire rocheux dans le sol, soit d'un sol trop tassé, il a été impossible de progresser à une profondeur suffisante avec la tarière pour déterminer le caractère humide ou non du sol au regard des critères de l'arrêté.

*Photographie 6 - Carotte n°57 de sol non caractérisable (Classe NC)*
